## АНАЛИЗ МЕХАНИЗМА ОБРАЗОВАНИЯ ДЕФЕКТОВ ГАЗОПРОВОДА В РЕЗУЛЬТАТЕ ВОЗДЕЙСТВИЯ ДУГОВОГО РАЗРЯДА НА СТЕНКУ ТРУБЫ

## ANALYSIS OF THE GAS PIPELINE DEFECTS FORMATION MECHANISM AS A RESULT OF ARC DISCHARGE IMPACT ON THE PIPE WALL

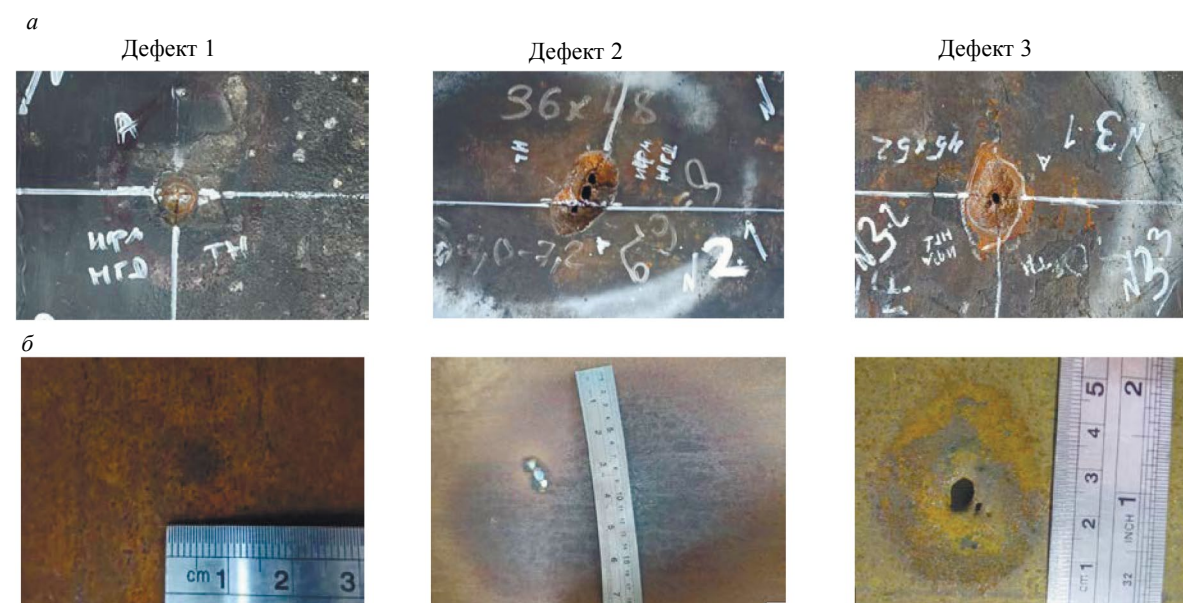
При обследовании газопровода, проходящего под высоковольтной линией 110 кВ, в районе верхней образующей трубы были обнаружены дефекты, внешний вид которых имел признаки воздействия электрической дуги, в том числе наплывы и брызги металла, оплавленные края кратера дефектов. На внутренней стенке трубы в зоне каждого дефекта выявлены локальные потемнения, характерные для термического воздействия на металл (рис. 1).

Было выдвинуто предположение о повреждении газопровода в результате воздействия мощного дугового разряда на стенку трубы с проплавлением металла и образованием сквозных дефектов. Такая ситуация может возникнуть, например, в результате удара молнии [1—3]. Для подтверждения предположения были подготовлены темплеты, содержащие дефектные участки трубы, а также проведены лабораторные исследования по определению структуры и элементного состава материала трубопровода в местах его повреждений и механические испытания. Рассмотрены сценарии возникновения мощных дуговых разрядов в грунте природного или техногенного характера.

Рис. 1. Повреждения, выявленные при обследовании газопровода: наружная поверхность (*a*); внутренняя поверхность (*б*).

Теоретический анализ конфигурации зоны плавления вследствие распространения теплового потока плазменной дуги в различные моменты времени согласовывается с характером повреждений газопровода (см. рис. 1).

Таким образом, по результатам выполненных исследований показано, что вероятным механизмом повреждения трубопровода с образованием дефектов с оплавлением металла трубы явилось образование в грунте дугового разряда природного или техногенного характера.

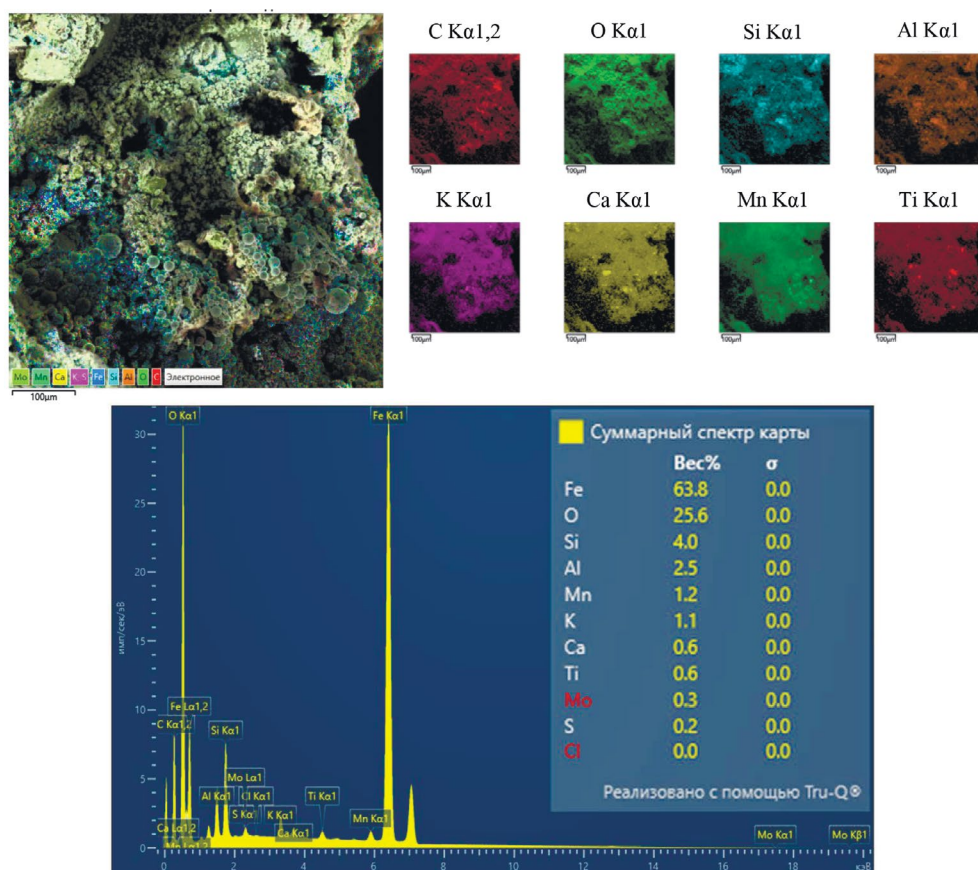
По результатам локального **спектрального анализа** металла непосредственно в очаге дефектов установлено наличие повышенного количества примесных элементов (кремний, алю-

Рис. 2. Результаты элементного анализа вблизи очага дефекта.

миний, калий, кальций, титан) вследствие переноса их из грунта при высокотемпературном воздействии. Присутствие примесных элементов в грунте в месте укладки газопровода подтверждено также качественным **элементным анализом** (рис. 2).

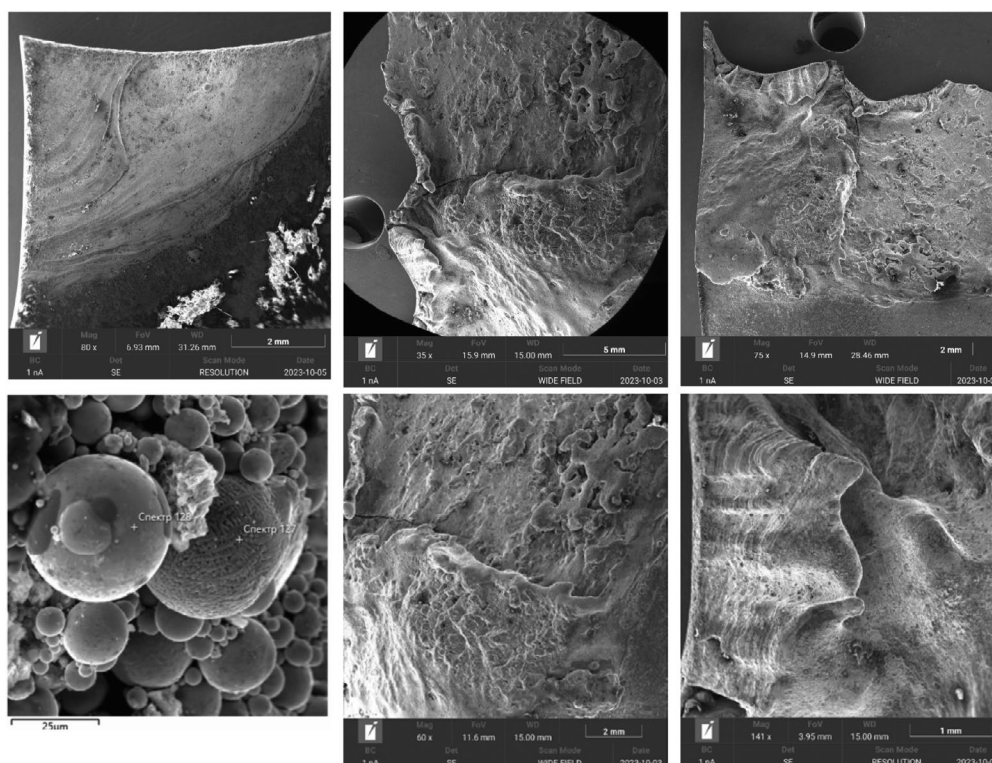
Рис. 3. Следы расплавления металла в зоне кратеров сквозных дефектов (электронная микроскопия).

**Электронно-микроскопический анализ** показал, что на внешней поверхности трубопровода в кратере дефектов присутствуют множественные очаги оплавления металла, для которых характерны плавные линии внешних контуров, отдельные сформированные капли металла, напоминающие брызги (рис. 3). На внутренней поверхности трубопровода подобных явлений не наблюдается, что свидетельствует о высокотемпературном точечном воздействии именно на внешнюю поверхность трубы.

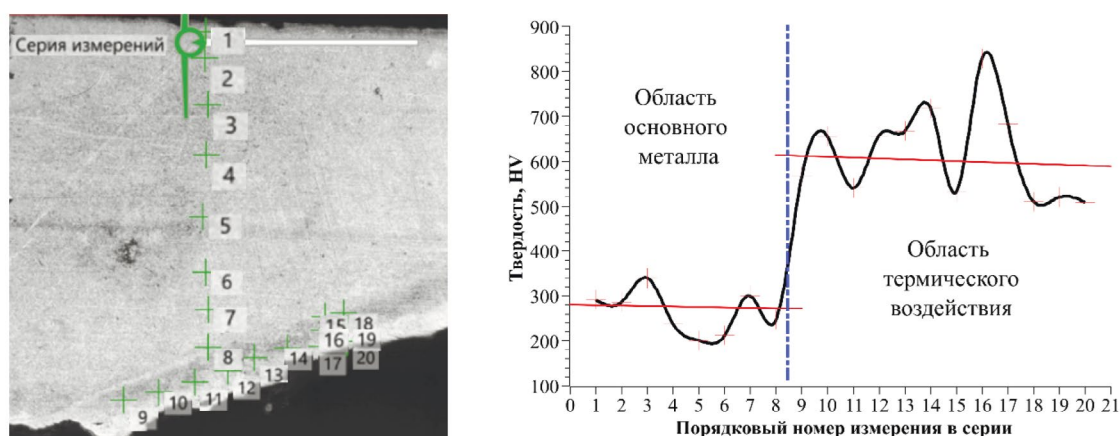
**Измерения твердости** по сечению стенки трубы (рис. 4) от поверхности вглубь образцов в зоне дефектов показали наличие резкого скачка твердости с 200—250 HV в основном металле до 450—600 HV в зоне закалочной структуры на поверхности. На расстоянии порядка 700 мкм от поверхности дефекта различима четкая граница, разделяющая подвергнутый термическому воздействию металл и основной. Данная картина характера для трех исследованных дефектов.

Рис. 4. Результаты измерения микротвердости для образца с дефектом.

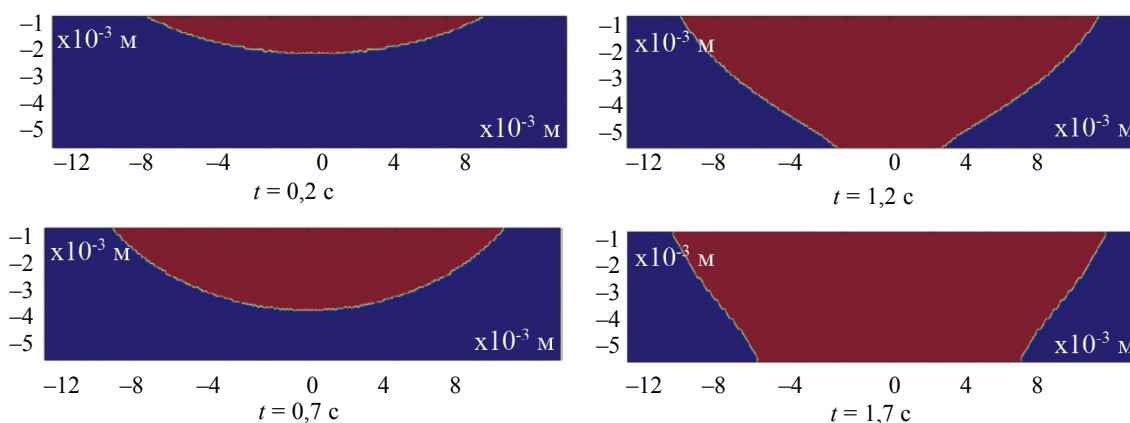
**Расчет** методом конечных элементов распространения зоны проплавления подтвердил, что множественные повреждения стенки трубопровода возможны в течение достаточно короткого времени воздействия дугового разряда: для толщины стенки трубы 6,5 мм оно составляет 1,8 с (рис. 5). При этом в случае множественных поражений стенки трубы для сквозного повреждения стенки трубопровода достаточно тока 200—300 А.

Сопоставление наблюдаемых и расчетных размеров повреждения позволяет заключить, что для указанного диапазона тока единичного разряда радиус дугового канала составляет величину порядка (3—7) мм. Принимая во внимание, что токи через единичный дуговой канал во время, например, разряда молнии характеризуются амплитудами 10—150 кА при длительности импульса до 100 мкс [4], можно предполагать, что указанного тока наряду с диффузной зоной

Рис. 5. Конфигурация зоны плавления в различные моменты времени, ток дуги 300 А, радиус канала 7 мм.
