РАЗВИТИЕ И ПЕРСПЕКТИВЫ ПРИКЛАДНЫХ РАЗРАБОТОК ДЛЯ ТЕХНОЛОГИИ КОНТРОЛЯ ДЕФЕКТОВ В СОСТАВНЫХ ЭЛЕМЕНТАХ ДЕРЕВЯННЫХ КОНСТРУКЦИЙ

APPLICATION PROGRESS AND PROSPECT OF DEFECT DETECTION TECHNOLOGY FOR TIMBER STRUCTURE MEMBERS

ВВЕДЕНИЕ

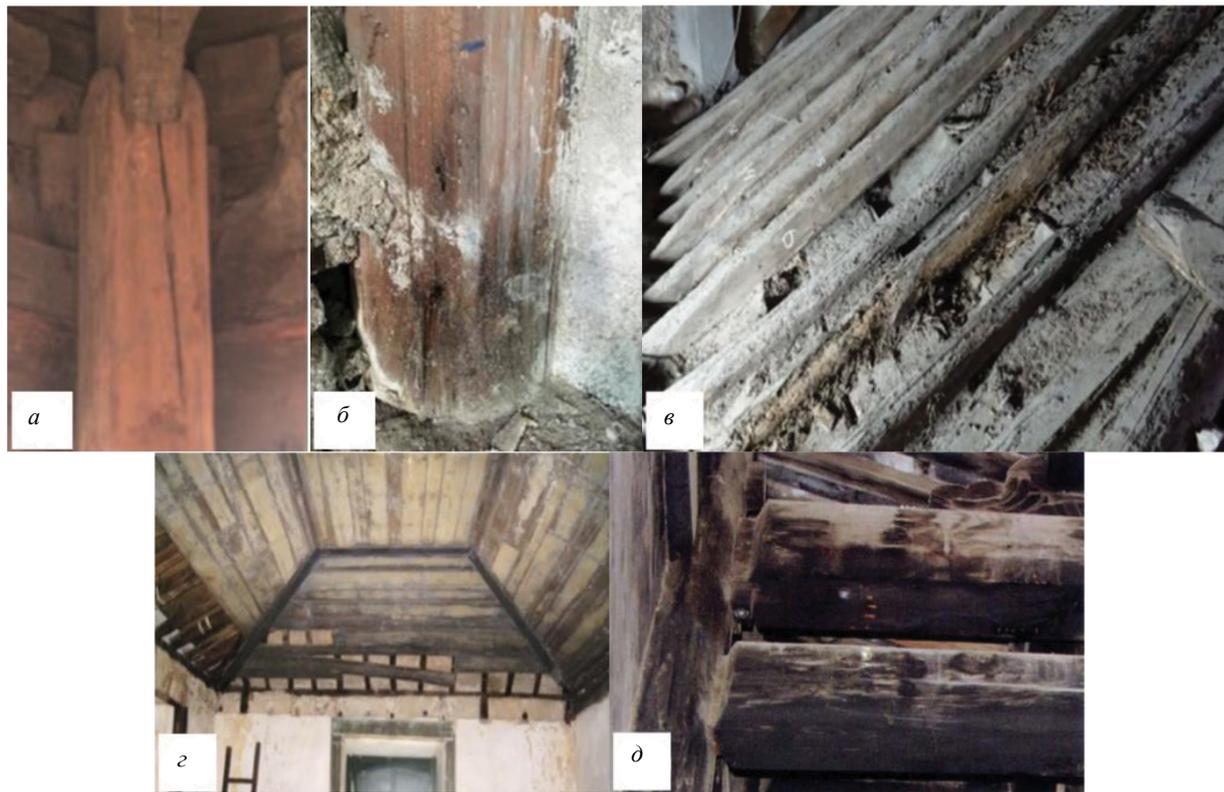
Рис. 1. Примеры дефектов древесины.

Поверхностное растрескивание, показанное на рис. 1а, — частое явление для древних деревянных конструкций, подвергающихся воздействию внешних условий. Внутреннее растрескивание древесины происходит на более поздней стадии сушки древесины и вызвано растягивающим напряжением внутри деревянного каркаса. Балки и колонны, как несущие деревянные элементы, наиболее подвержены растрескиванию.

После вылупления личинки питаются древесиной, в итоге на поверхности деревянных конструкций остаются лишь небольшие отверстия, однако внутренняя часть значительно разрушена. Опилки, показанные на рис. 1в, являются результатом того, что насекомые вгрызаются в деревянные строения для строительства гнезд. Поражение насекомыми и гниение могут снизить несущую способность деревянных конструкций, тем самым создавая угрозу безопасности этих деревянных зданий, включая днища колонн, заглубленные колонны стен и деревянные стропила.

Существует еще два распространенных типа дефектов в деревянных конструкциях, а именно изгиб (рис. 1г) и вытягивание шпунтов (рис. 1д). Крыша монастыря Христа в Томаре подверглась значительному весу и деформации под действием силы тяжести, вызванной неравномерным поглощением и выделением воды древесиной, что привело к неравномерному высыханию и усадке в радиальном и хордовом направлениях, в результате чего возникло явление изгиба. Сильное вытягивание шпунта может привести к его разрушению, что затруднит ремонт строительной конструкции. Вытягивание шпунта произошло в зале Шакия Мани храма Цзюэюань, расположенного в городе Гуаньюань провинции Сычуань [6]. В данном исследовании представлен полный обзор определений, причин, влияющих факторов и характеристик пяти распространенных типов повреждений деревянных конструкций (табл. 1).

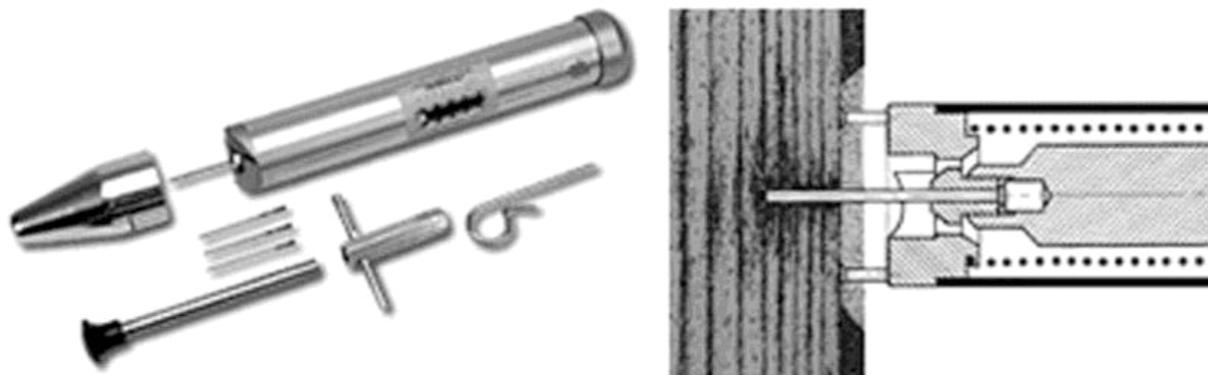
Рис. 2. Пенетрометр и принцип его действия.

Пенетромтр (Pilodyn) состоит из толкающего рычага, фиксированной ножки, ударной иглы и т.д. Ударная игла входит в древесину с точным и равномерным усилием для измерения глубины, что является принципом определения плотности древесины с помощью пенетромтра (рис. 2).

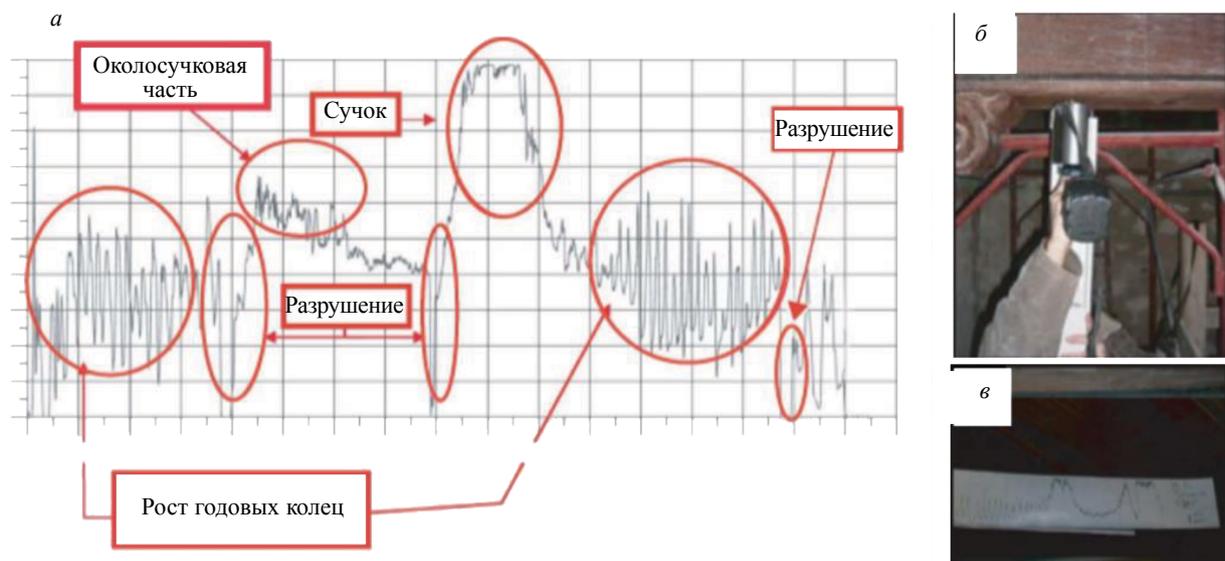
Рис. 3. График примера профиля сопротивления сверлению и описание изменения плотности (а), резистограф (б), распечатка резистограммы (в).

Резистограф может управлять сверлами разных размеров, чтобы они равномерно вращались в древесине. В процессе контроля [11] сверло должно двигаться в направлении, перпендикулярном текстуре древесины. Результаты анализа данных резистографа могут быть представлены в виде графиков волновых форм (рис. 3), где различные сегменты волновой формы представляют внутреннюю информацию о древесине. На основе данных, полученных резистографом, можно определить плотность поперечного сечения древесины. Пиковое значение соответствует области с высокой плотностью, в то время как значение в области минимума соответствует области с низкой плотностью, а сопротивление сверлению полностью разложившейся древесины является наименьшим. Внутренняя влажность древесины влияет на сопротивление сверлению резистометра [12].

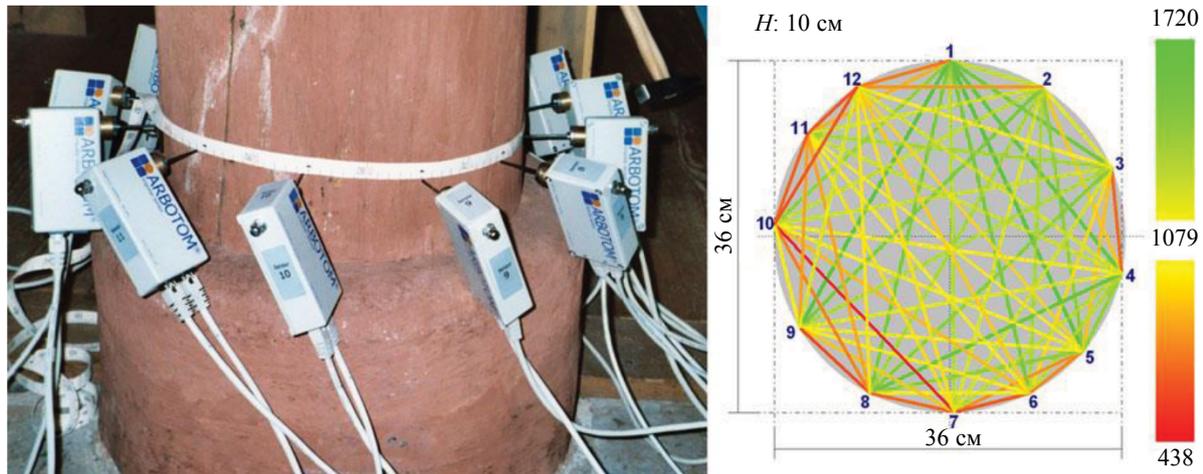
Рис. 4. Контроль на месте многопутьевой волны напряжения в деревянной колонне.

ния волн напряжения в древесине, проанализировав скорость распространения при наличии в древесине гнили или других дефектов. Huan Zhan и др. [25] предложили алгоритм томографии для коррекции ошибок скорости при томографии древесины, который повысил точность томографии волн напряжения и точность оценки повреждений древесины. Алгоритм восстановления изображения волн напряжения преобразует полученные данные в изображение распространяющихся волн, отображая внутренние дефекты древесины различными цветами (рис. 4).

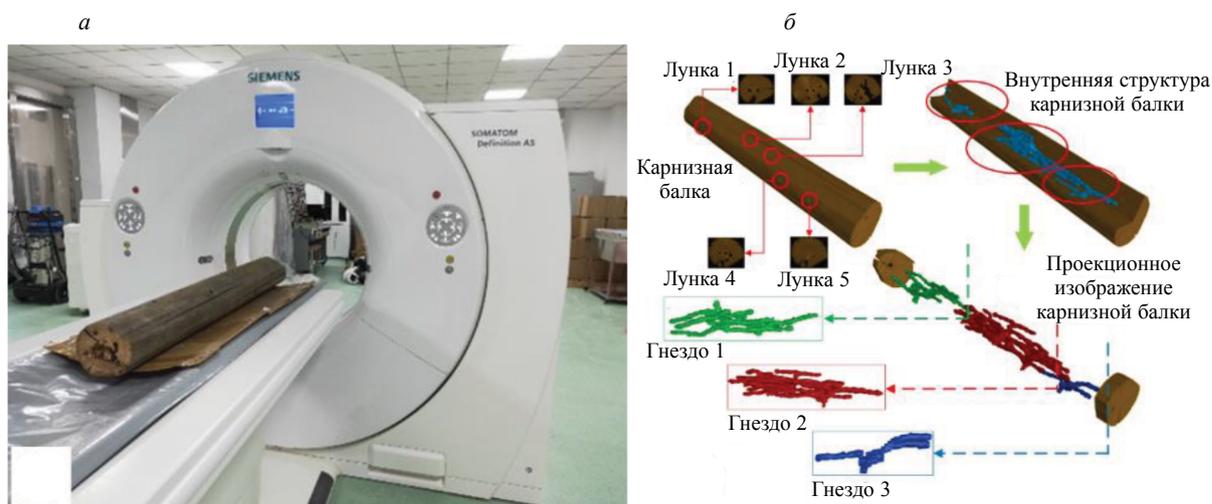
Рис. 5. Контроль и восстановление внутренних дефектов в балке: рентгеновское оборудование для исследования древесины (а); результаты восстановления внутренней структуры карнизной балки (б).

Kaori Fujita и др. [34] произвели обследование колонн храма Кенчо-дзи в Японии и создали модель данных. Была показана эффективность использования рентгеновского излучения для контроля дефектов деревянных конструкций. Gao Yisheng и др. [35] использовали метод компьютерной томографии для восстановления деревянных конструкций, разрушенных пчелами-плотниками, и отверстия в согах внутри деревянных конструкций были отчетливо видны, демонстрируя тем самым огромный потенциал технологии компьютерной томографии в области выявления дефектов деревянных конструкций. Это свидетельствует о значительном потенциале метода компьютерной томографии в области контроля деревянных конструкций. Средством контроля, использованным Gao Yisheng и коллегами, является медицинская компьютерная томография (рис. 5а). На рис. 5б показаны восстановленные результаты внутреннего контроля деревянных конструкций. Niclas Björngrim и др. [36] провели обследование восьми балок моста Lejonström, второго по длине деревянного моста в Швеции, и на КТ-изображениях были обнаружены явные признаки трещин и гниения внутри деревянных балок. Кроме того, применение рентгеновской дифракции при исследовании баясины из деревянной пагоды Иньсянь позволило точно определить изменения в кристаллической структуре целлюлозы, что подтверждает преимущество применения рентгеновского излучения в области неразрушающего контроля [37].

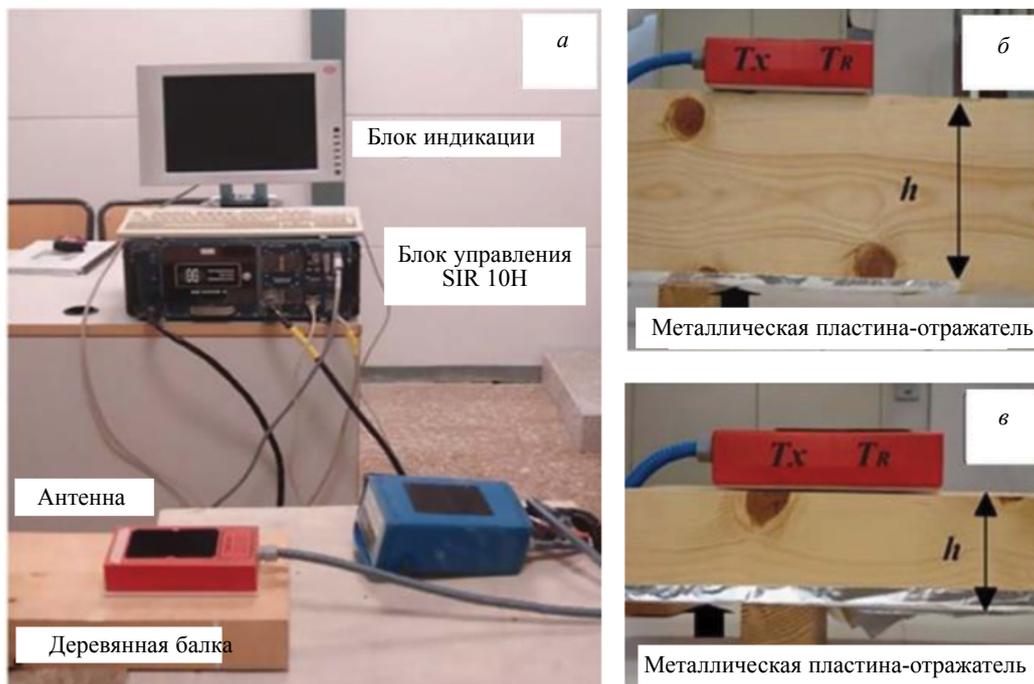
Рис. 6. Устройство SIR-10H, соединенное с 1,6 ГГц-антенной (Geophysical Survey Systems Inc.), и радиолокационные измерения на образцах древесины (а); антенна, расположенная на краю (б) и на поверхности деревянных образцов (в) в процессе сбора данных.

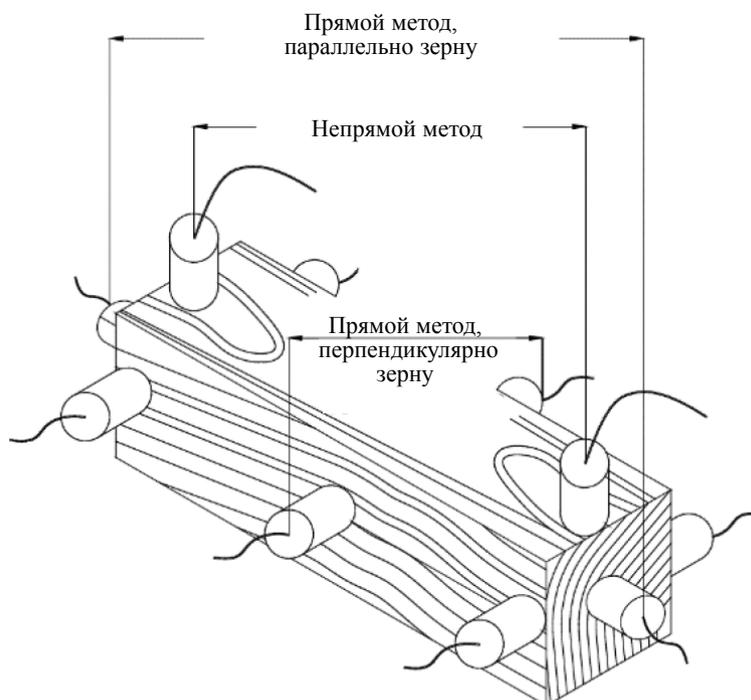
Рис. 7. Стандартная схема ультразвуковых методов контроля.

Ультразвуковой контроль подразделяется на контактный и бесконтактный методы. Контактный метод предполагает совмещение датчика с подложкой с помощью смазки или непосредственного прикрепления датчика к материалу. Недостатком является то, что контактная жидкость портит поверхность древесины [50]. После длительных исследований был разработан бесконтактный метод, не требующий использования контактных жидкостей [51]. Существует три метода размещения датчиков для ультразвукового контроля: прямой метод, при котором датчик размещается параллельно древесине, и косвенный метод, при котором излучатель и приемник размещаются на одной поверхности (рис. 7). Paulo V. Lourenço и др. [52] показали, что непрямой метод имеет наилучший эффект обнаружения по сравнению с двумя другими методами размещения датчиков.

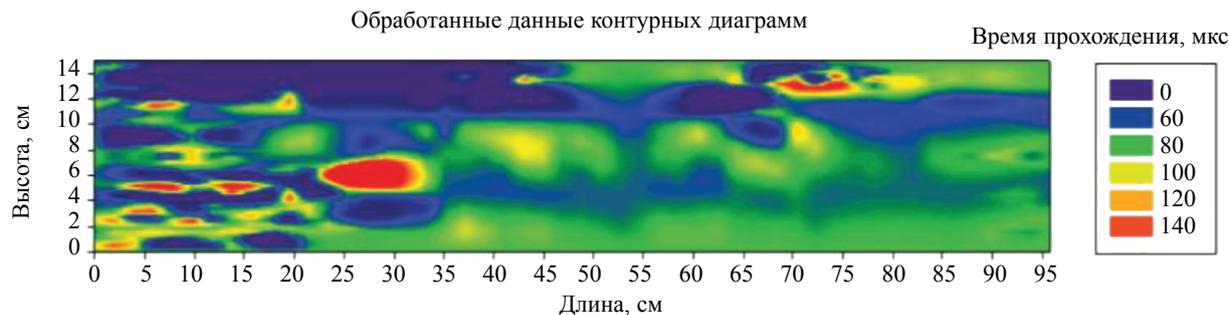
Рис. 8. Результаты определения зоны повреждения в клееных балках с помощью ультразвукового оборудования.

излучения, отражение и преломление волн на макроскопической границе среды, а также явление рассеяния [54]. При использовании компьютерной томографии для анализа времени распространения ультразвука в результатах можно увидеть распадающиеся участки. С развитием технологий появились автоматические томографические системы для поиска дефектов в деревьях [55]. Edgar Vladimiro Mantilla Carrasco и Amanda Rocha Teixeira [56] использовали ультразвук для контроля участка клееного бруса, в котором наблюдалось внутреннее разрушение, а затем применяли изохроматическую карту для отображения поврежденного участка (рис. 8).

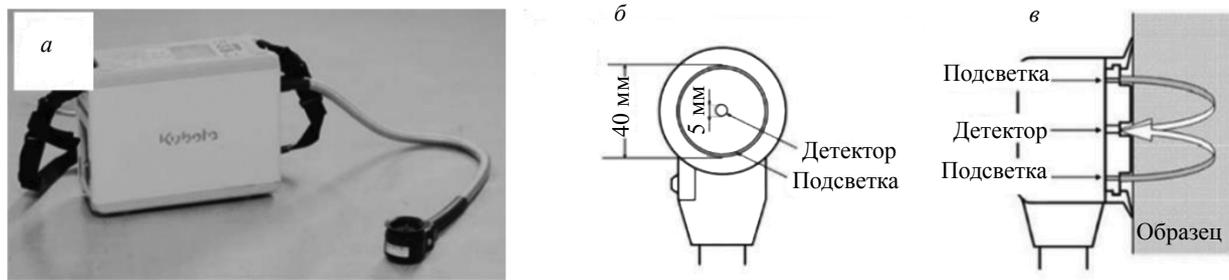
Рис. 9. Фотография портативного спектрофотометра (KBA100R) (а); схема зонда (б); схема облучения и контроля с использованием Vis-NIR light (в).

Принцип ближней инфракрасной спектроскопии заключается в возбуждении инфракрасным светом колебаний функциональных групп C—H, N—H и O—H в древесине для обнаружения наличия водородсодержащих групп с последующей оценкой соответствующих физических и химических свойств древесины [66]. Спектроскопия в ближней инфракрасной области часто используется в сочетании с другими методами для обнаружения дефектов древесины. Anna Sandak и др. [67] использовали спектроскопию в ближней инфракрасной области для оценки спектра и стехиометрии образцов древесины, обнаружив, что грибы оказывают влияние на полосы лигнина и гемицеллюлозы. Оборудование, используемое для ИК-спектроскопии, состоит в основном из источника света и детектора, как показано на рис. 9. В работе [68] подчеркивается, что при использовании ближней инфракрасной спектроскопии для оценки состояния древесины необходимо

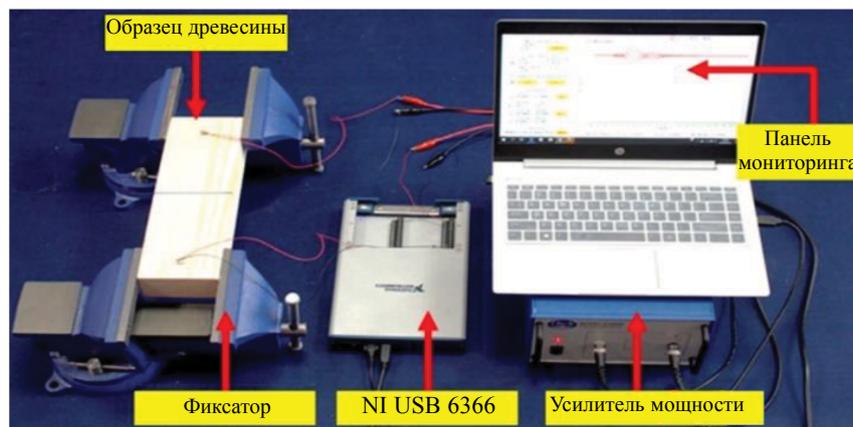
Рис. 10. Оборудование для контроля на основе пьезокерамики.
