ТЕХНОЛОГИЯ И ОРГАНИЗАЦИЯ СТРОИТЕЛЬСТВА

ОБ ЭКСПЛУАТАЦИИ ДЕРЕВЯННЫХ ПЕРЕКРЫТИЙ ЖИЛЫХ ЗДАНИЙ

ABOUT THE OPERATION OF WOODEN FLOORS
OF RESIDENTIAL BUILDINGS

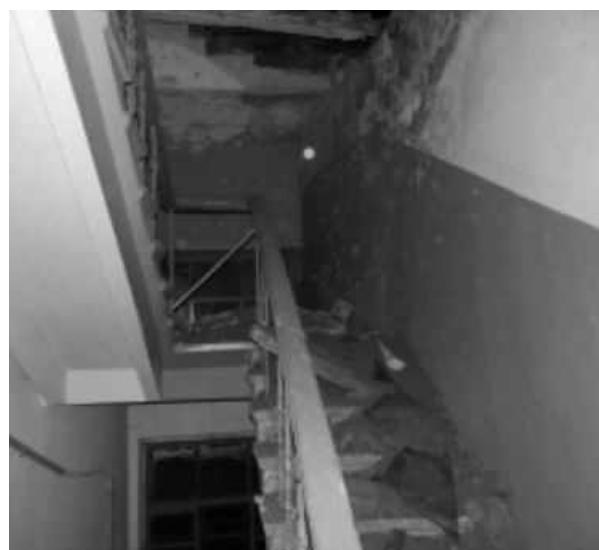
Рис. 1. Обрушение 6 м² перекрытия лестницы:
г. Кострома, пр-т Текстильщиков, д. 1

Fig. 1. Collapse of 6 m² of stairs:

Kostroma, Tek-stylshchikov Ave., 1

В каждом из перечисленных аварийных случаев были зафиксированы прогнившие балки перекрытий. К основным факторам, снижающим эксплуатационную надежность деревянных балок, относятся: несвоевременность проведения текущих и капитальных ремонтов, действие агрессивных сред, несоблюдение температурно-влажностного режима. Другие несущие конструкции данных объектов находятся в работоспособном состоянии и имеют большой запас прочности. При обследовании подобных объектов осадка фундамента не превышает предельных значений. Конструкции стен обладают хорошими теплотехническими показателями.

Проанализировав встречающиеся аварийные случаи, можно выделить наиболее распространенный дефект рассматриваемых конструкций. Обрушение перекрытий происходит по причине повреждения несущих деревянных балок гнилью. Наиболее частые встречающие-

ся повреждения гнилью балки перекрытия локализованы в зоне опирания балки на стены.

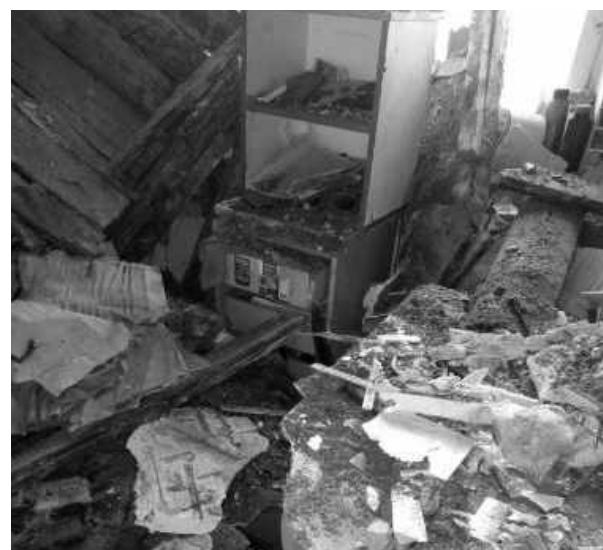
Рис. 2. Обрушение чердачного перекрытия:
г. Саратов, 3-й Студеный пр-д, д. 4

Fig. 2. The collapse of the attic canopy: Saratov, 3rd

Studenny pr-d, d. 4
