**В. Н. АЛЕКСЕЕНКО**  
**О. Б. ЖИЛЕНКО**

### ВЛИЯНИЕ УСЛОВИЙ ЗАКРЕПЛЕНИЯ ДЕРЕВЯННЫХ БАЛОК ПЕРЕКРЫТИЙ НА МЕХАНИЧЕСКУЮ БЕЗОПАСНОСТЬ ОБЪЕКТОВ КУЛЬТУРНОГО НАСЛЕДИЯ

#### INFLUENCE OF CONDITIONS FOR FASTENING WOODEN FLOOR BEAMS ON THE MECHANICAL SAFETY OF CULTURAL HERITAGE OBJECTS

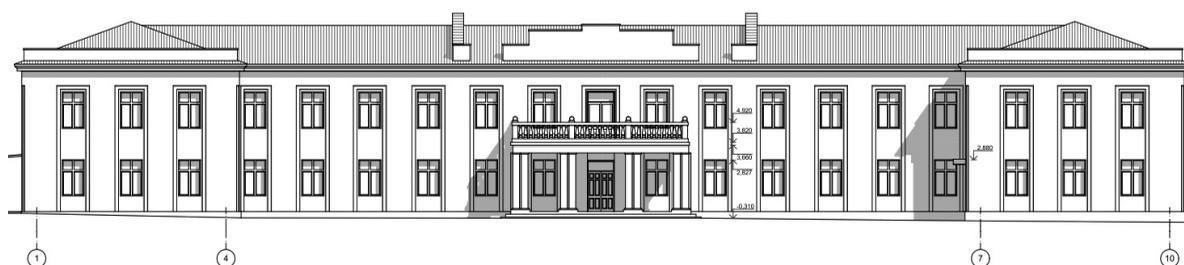
Рис. 1. Вид главного фасада  
Fig. 1. Main facade

Авторами проведены натурные физические и численные эксперименты на одном из объектов (рис. 1). Определена прочность каменных материалов стен. Рассчитаны допускаемые размеры стальных распределительных пластин, исключающие развитие необратимых деформаций и трещинообразования в швах кладки. В этих целях использованы общие методы экспериментальных и теоретических исследований: анализ, синтез, дедукция, индукция, аналогия.

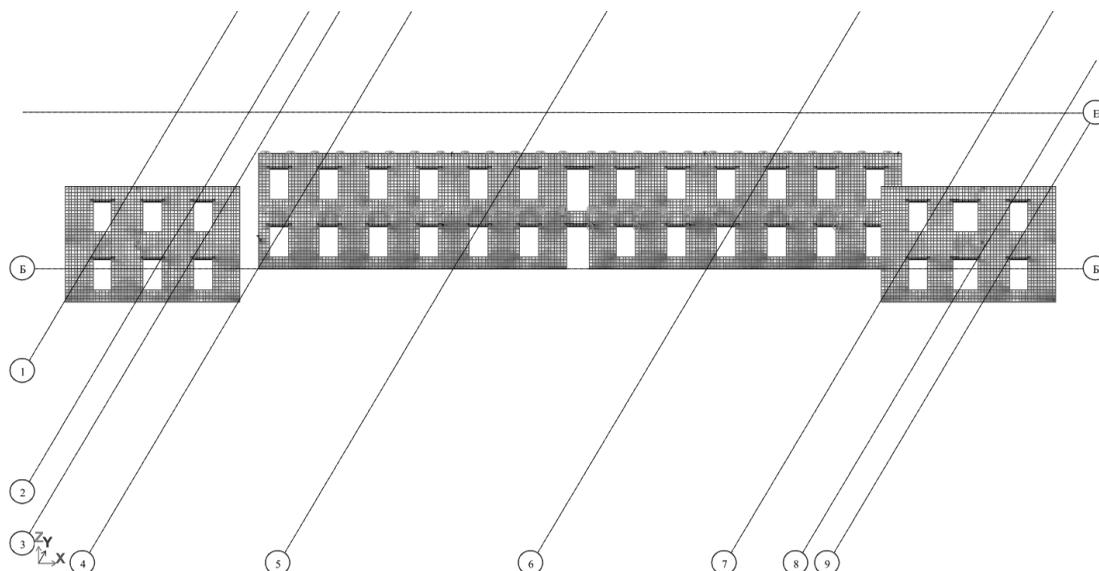
Рис. 2. Схема расположения пластических шарниров и потенциальных зон локальных разрушений  
 Fig. 2. Layout of plastic hinges and potential zones of local destruction

Пространственный расчет несущей системы (рис. 2) выявил зоны локальных разрушений, сосредоточенные в местах опирания балок перекрытий первого и чердачного этажей.

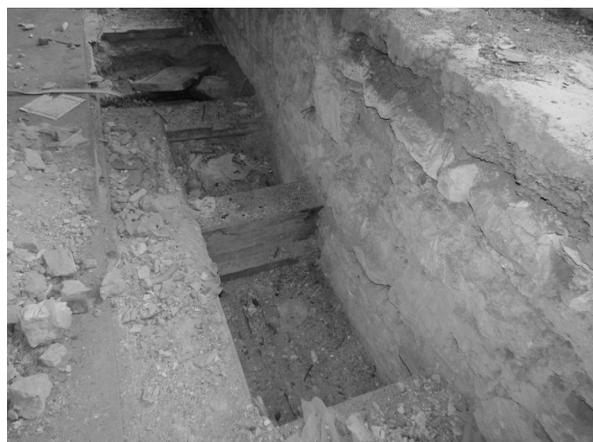
Рис. 3. Вид вскрытия перекрытия первого этажа  
 Fig. 3. View of the opening of the first floor ceiling

Вскрытие перекрытий первого этажа выявило деревянные балки, установленные с ша-

гом 800 мм (рис. 3). Остаточная несущая способность балок достаточна для безопасной эксплуатации. Прогибы потолков в помещениях первого этажа – в пределах значений, допускаемых современными нормами. Отклонения полов помещений второго этажа от горизонтальной плоскости – в пределах значений, допускаемых современными нормами.

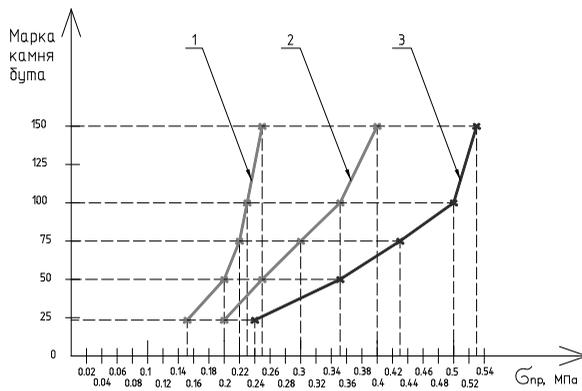
Рис. 4. Допускаемые напряжения в бутовой кладке стен от стальных распределительных пластин анкерных креплений деревянных балок, исключая необратимые деформации и трещинообразование в швах при прочности кладочного раствора: 1 – соответствующего марке М4; 2 – соответствующего марке М10; 3 – соответствующего марке М25

Fig. 4. Allowable stresses in rubble masonry walls from steel distribution plates and anchor fastenings of wooden beams, excluding irreversible deformations and cracking in the seams with the strength of the masonry mortar: 1 – corresponding to grade M4; 2 – corresponding to grade M10; 3 – corresponding to grade M25.

По результатам экспериментов определены предельно допускаемые напряжения в кладке от стальных распределительных пластин анкерных креплений деревянных балок и продольных стен. Установлено, что отклонение оси стального анкера от продольной оси деревянной балки на величину до 27° практически не влияет на характер и уровень напряжений под распределительной пластиной. Результаты исследований представлены графически на рис. 4.

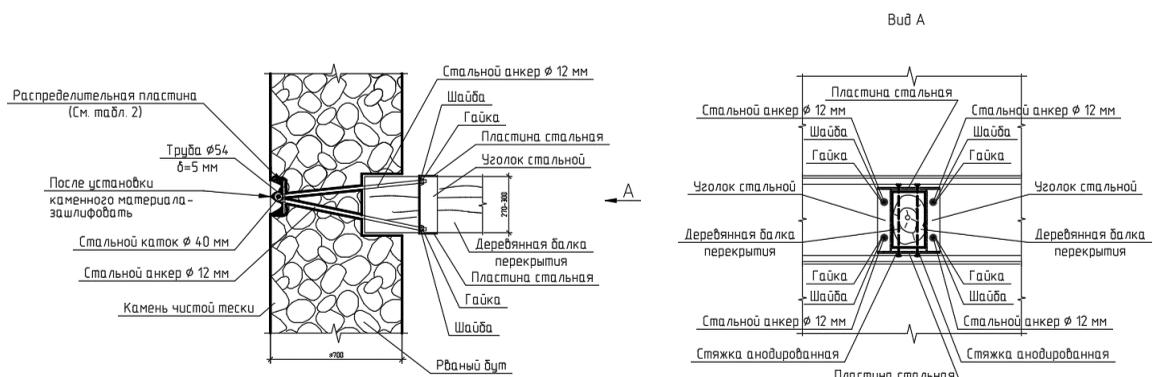
Рис. 5. Схема закрепления деревянных балок перекрытия с каменными стенами  
Fig. 5. Scheme for fastening wooden floor beams with stone walls

Для обеспечения лучшей пространственной работы стен и балочных перекрытий целесообразно выполнить следующее. Объединить стены при помощи анкерных креплений с деревянными балками перекрытий первого и чердачного этажей. В целях сохранения аутентичности фасадов распределительные стальные пластины маскируются в штрабах,

Предлагаемая схема (рис. 5) анкерного закрепления позволила ликвидировать потенциальные пластические шарниры и локальные зоны разрушений за счет повышения пространственной работы системы стены-перекрытия.
